### Karta rejestracyjna osuwiska wraz z opinią

JK33

## Karta rejestracyjna osuwiska wraz z opinią

JK38

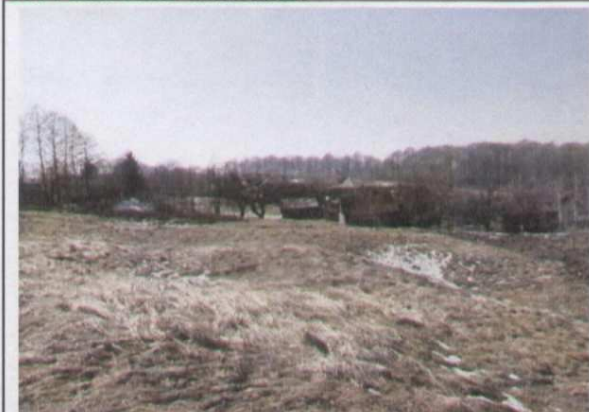
Fot. 1 Wewnątrzosuwiskowe progi akumulacyjne usytuowane poniżej skarpy głównej osuwiska

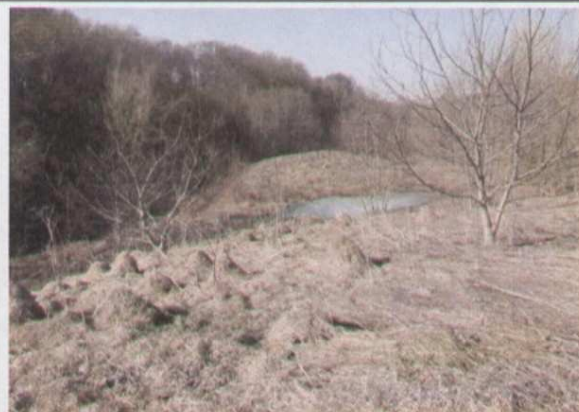
Fot.2 Rzeźba wewnątrz osuwiskowa w rejonie czoła osuwiska

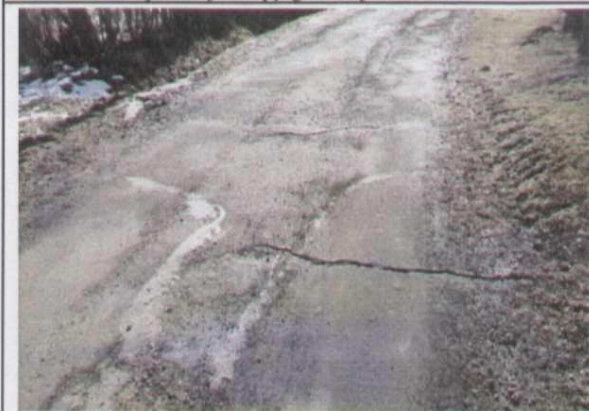
Fot.3 Spękana nawierzchnia asfaltowa na ul. Gajowej

Ponadto uszkodzeniu uległa nawierzchnia gminnej drogi asfaltowej w centralnej części osuwiska.

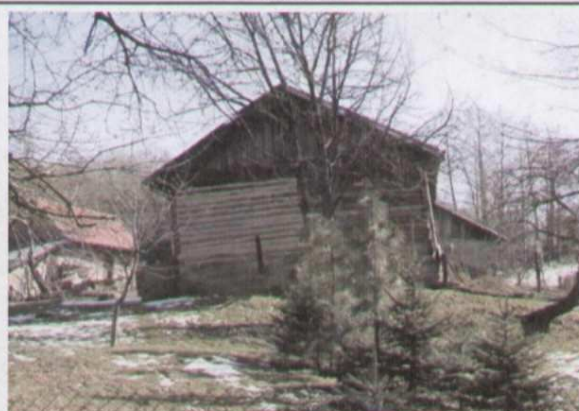
Fot. 4 Przechylony budynek drewniany (posesja bn1)

- **ul. Gajowa „bn1”** - Uszkodzeniu w wyniku silnego spękania podmurówki oraz odchylenia od pionu uległ drewniany budynek mieszkalny (Fot.4). Budynek ten jest obecnie wyłączony z użytkowania decyzją Nadzoru Budowlanego (prawdopodobnie decyzja ta wydana została już w latach 60-tych XX wieku – informacja uzyskana od mieszkańców pobliskich zabudowań). Ponadto podobnym uszkodzeniom (choć w mniejszej skali) uległy 2 murowane budynki gospodarcze znajdujące się we wschodniej części działki.

Budynki mieszkalne oraz budynki gospodarcze usytuowane na posesjach przy ul. Gajowej „bn1”, 21, 23, 34 powinny zostać przeniesione poza obszar osuwiska, natomiast zagrożone budynki mieszkalne oraz gospodarcze (patrz szkic osuwiska) powinny zostać objęte monitoringiem obserwacyjnym prowadzonym przez mieszkańców. W przypadku powstania szczelin oraz pęknięć na ścianach budynku należy zgłosić ten fakt nadzorowi budowlanemu, oraz zastanowić się nad ewentualnością wyłączenia tego budynku z użytkowania. Proces niszczenia budynków przez osuwisko może następować z przerwami i etapami, zatem podjęcie właściwej decyzji powinno nastąpić w pewnym czasie, w którym będzie można zaobserwować zmiany w przebiegu procesu osuwiskowego i jego wpływu na budynki oraz infrastrukturę drogową. Ponadto obszar osuwiska w planie zagospodarowania przestrzennego powinien być wyłączony z zabudowy mieszkalnej.

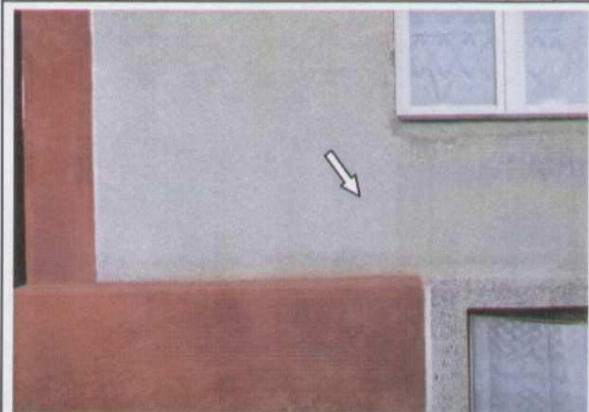
Fot.5 Spękany budynek mieszkalny (posesja 19)

- **ul. Gajowa 19** – Na ścianie zewnętrznej budynku mieszkalnego widoczne są spękania powstałe w latach 80-tych (pęknięcia pojawiły się po wykonywanych na tym terenie badaniach geofizycznych), spękania te w niewielkim stopniu powiększyły się w czerwcu 2010r. (Fot. 5), budynek gospodarczy nie nosi śladów uszkodzeń.

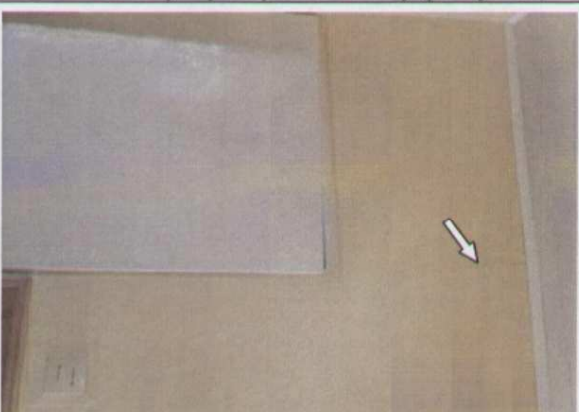
Fot.6 Spękany budynek mieszkalny - ściana wewnętrzna (posesja 21)

- **ul. Gajowa 21** – Uszkodzeniu uległ drewniany budynek mieszkalny (Fot. 6) oraz murowany budynek gospodarczy. Wewnątrz jak i na zewnątrz budynku mieszkalnego ściany uległy skręceniu oraz spękaniu. Budynek gospodarczy także jest odchylony od pionu.

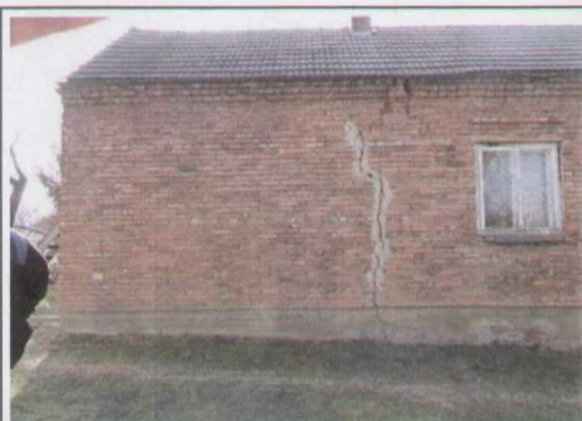
Fot.7 Spękany budynek mieszkalny (posesja 23)

- **ul. Gajowa 23** – W obrębie posesji znajdują się dwa murowane budynki (1 mieszkalny oraz 1 gospodarczy). Budynek mieszkalny jest silnie spękany (Fot. 7), a spękania te od czerwca 2010 r. do listopada 2010r. ulegały powiększaniu. Budynek gospodarczy także nosi ślady spękań, choć spękania te są drobne.

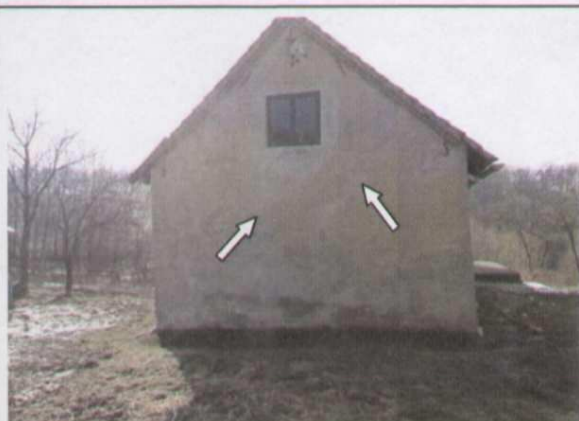
Fot.8 Spękany budynek mieszkalny (posesja 32)

- **ul. Gajowa 32** – Uszkodzeniu uległa wschodnia ściana budynku mieszkalnego (Fot. 8). Ściana ta jest spękana.

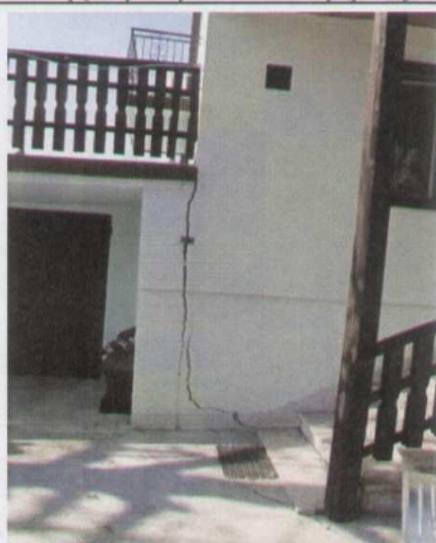
Fot.9 Spękany budynek mieszkalny (posesja 32)

- **ul. Gajowa 34** - Uszkodzeniu w wyniku silnego spękania oraz wychylenia od pionu uległ murowany budynek mieszkalny (Fot. 9) oraz murowany budynek gospodarczy. Główną przyczyną powstania tych uszkodzeń było prawdopodobnie utworzenie się niszy erozyjnej poniżej wylotu instalacji odwadniającej znajdującej się na północny-zachód od zabudowań. Budynki te są obecnie wyłączone z użytkowania decyzją Nadzoru Budowlanego.

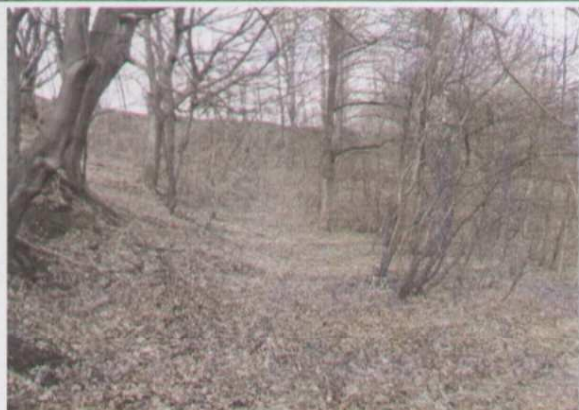
Skarpa główna (Fot. 1) jest wyraźna, a jej wysokość w części północnej nie przekracza 8,5 m. W części południowej jej wysokość waha się w przedziale od 1,5 m do ok. 4 m. W części północnej skarpa boczna nie występuje natomiast w części południowej jest zatarta przez czoło osuwiska nr JK 37. Czoło osuwiska jest mniej wyraźne i zmienione w wyniku erozyjnej działalności cieków poniżej. Jego wysokość nie przekracza 5 m. Rzeźba wewnątrz osuwiskowa (Fot. 2) jest wyraźna i składają się na nią głównie progi akumulacyjne o wysokości względnej do kilku metrów oraz niewielkie skarpy wtórne o wysokości nie przekraczającej 3 m.

Fot. 1 Skarpa główna (północna część osuwiska)

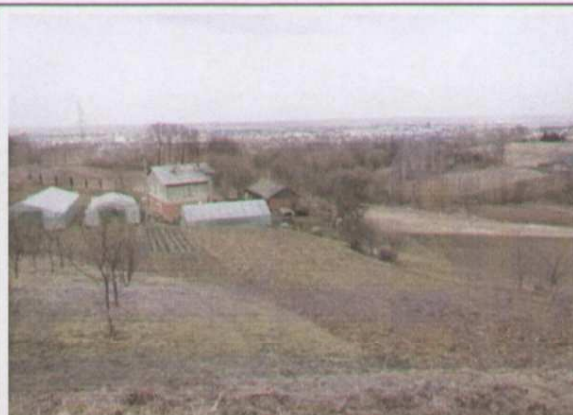
Fot.2 Rzeźba wewnątrz osuwiska  
(widok na część południową osuwiska)

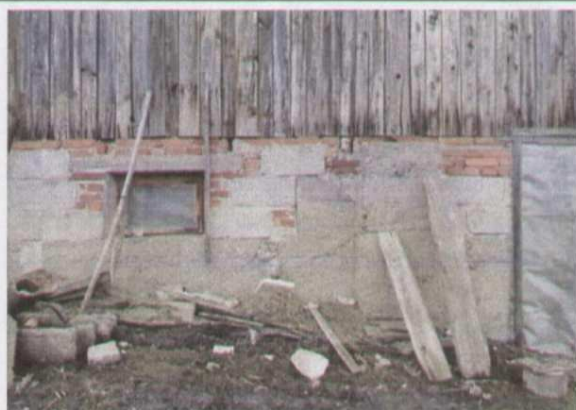
Fot.3 Spękany budynek gospodarczy przy ul. Rolniczej 15

- **ul. Rolnicza 15** - Uszkodzeniu w wyniku spękania uległ murowany budynek gospodarczy (Fot.3) usytuowany poniżej budynku mieszkalnego. Spękania są drobne i nieliczne.

Wszystkie zagrożone budynki (patrz mapa osuwiska) znajdujące się w granicach osuwiska lub w jego bezpośrednim sąsiedztwie, powinny zostać objęte monitoringiem obserwacyjnym prowadzonym przez mieszkańców. W przypadku powiększenia lub odnowienia się istniejących szczelin oraz pęknięć na ścianach budynku lub pojawienia się nowych spękań należy zgłosić ten fakt nadzorowi budowlanemu, oraz zastanowić się nad ewentualnością wyłączenia tych budynków z użytkowania. Proces niszczenia budynku przez osuwisko może następować z przerwami i etapami, zatem podjęcie właściwej decyzji powinno nastąpić w pewnym czasie, w którym będzie można zaobserwować zmiany w przebiegu procesu osuwiskowego i jego wpływu na budynki oraz infrastrukturę drogową. Ponadto obszar osuwiska w planie zagospodarowania przestrzennego powinien być wyłączony z zabudowy mieszkalnej.

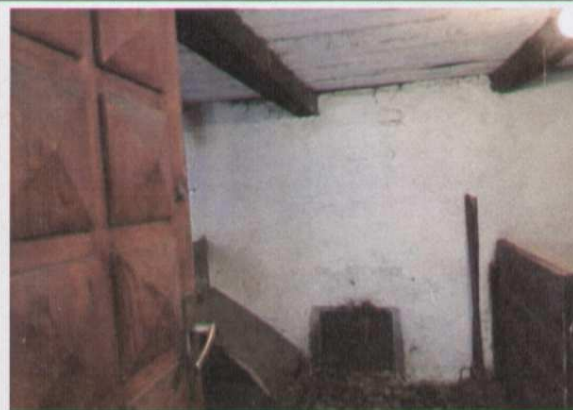
Fot.4 Spękany budynek gospodarczy przy ul. Rolniczej 17  
(wnętrze budynku)

- **ul. Rolnicza 17** - Uszkodzeniu w wyniku spękania uległ murowany budynek gospodarczy (Fot. 4) znajdujący się ok. 1 m od skarpy głównej osuwiska. Spękania zaznaczają się jedynie we wschodniej części budynku, są drobne oraz nieliczne.

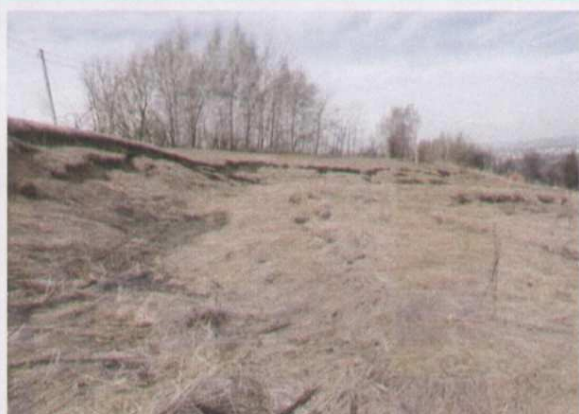
Fot. 1 Skarpa główna (południowa część osuwiska)

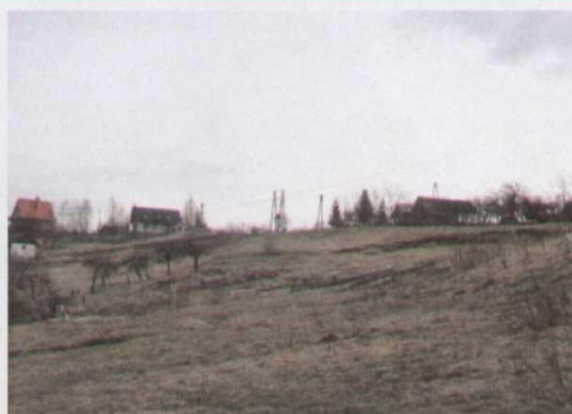
Fot.2 Skarpa główna oraz rzeźba wewnątrzosuwickowa (południowa część osuwiska)

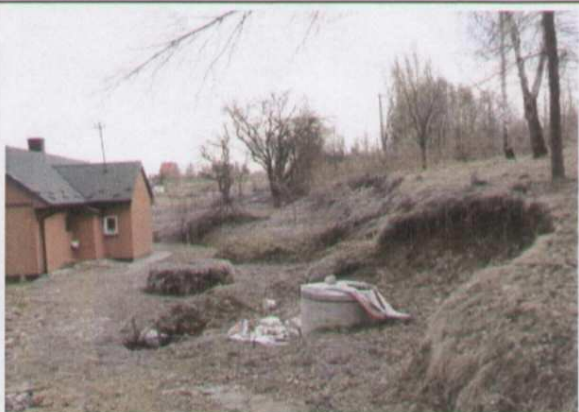
Fot.3 Skarpa główna ( północna część osuwiska)

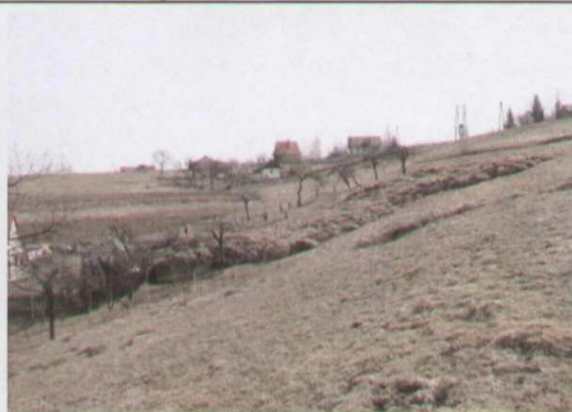
Fot.4 Rzeźba wewnątrzosuwickowa oraz czoło osuwiska (południowa część osuwiska)

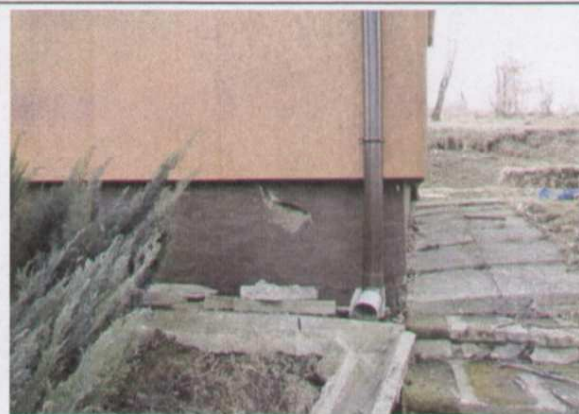
Fot.5 Spękania podmurówki budynku mieszkalnego przy ul. Rolniczej 21

- ul. Rolnicza 21 - Uszkodzeniu w wyniku silnego spękania podmórówki (Fot. 5) uległ drewniany budynek mieszkalny usytuowany w centralnej części osuwiska. Budynek ten jest obecnie wyłączony z użytkowania decyzją Nadzoru Budowlanego.

Budynek mieszkalny usytuowany przy ul. Rolniczej 21 powinien zostać przeniesiony poza obszar osuwiska, natomiast zagrożony budynek gospodarczy (ul. Wiejska 30) poniżej czoła osuwiska, powinien zostać objęty monitoringiem obserwacyjnym prowadzonym przez mieszkańców. W przypadku powstania szczelin oraz pęknięć na ścianach budynku należy zgłosić ten fakt nadzorowi budowlanemu, oraz zastanowić się nad ewentualnością wyłączenia tego budynku z użytkowania. Proces niszczenia budynku przez osuwisko może następować z przerwami i etapami, zatem podjęcie właściwej decyzji powinno nastąpić w pewnym czasie, w którym będzie można zaobserwować zmiany w przebiegu procesu osuwiskowego i jego wpływu na budynki oraz infrastrukturę drogową. Ponadto obszar osuwiska w planie zagospodarowania przestrzennego powinien być wyłączony z zabudowy mieszkalnej.
