**Ekspertyza techniczna konstrukcji hali
nad basenami i lodowiskiem
przy ul. Piłsudskiego w Dębicy**

Autorzy opracowania:

Rzeszów luty 2009 r.

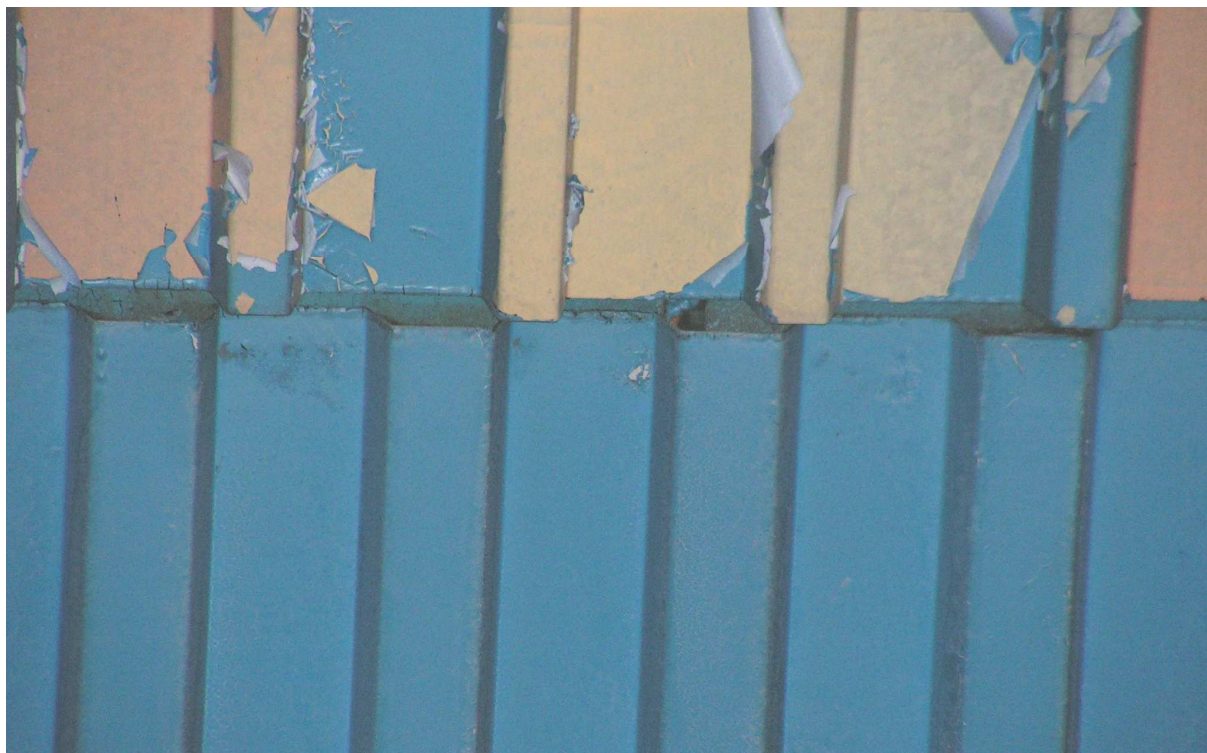
Na części dachu dolną blachę Ekotal zastąpiono blachą T55x188, t=1,0 mm. Stan blachy dolnej jest na ogół dobry. W procesie wytwarzania jest to blacha cynkowana a następnie powlekana warstwami lakierniczymi. Na części dachu jedna warstwa powłoki lakierniczej blachy odpada, ale od spodu nie widać śladów korozji (rys. 4-1). Możliwe jest, że odpadająca warstwa farby była naniesiona na miejscu wbudowania.

Rys. 4-1. Blacha dolna w części nieużytkowej obiektu. W górnej części rys. blacha T55 w dolnej blacha Ekotal.

1. Podczas demontażu górnych warstw pokrycia dachu należy ocenić stopień ewentualnych zniszczeń wierzchniej warstwy blachy dolnej Ekotal i podjąć dalsze decyzje dotyczące napraw lub wymiany arkuszy.

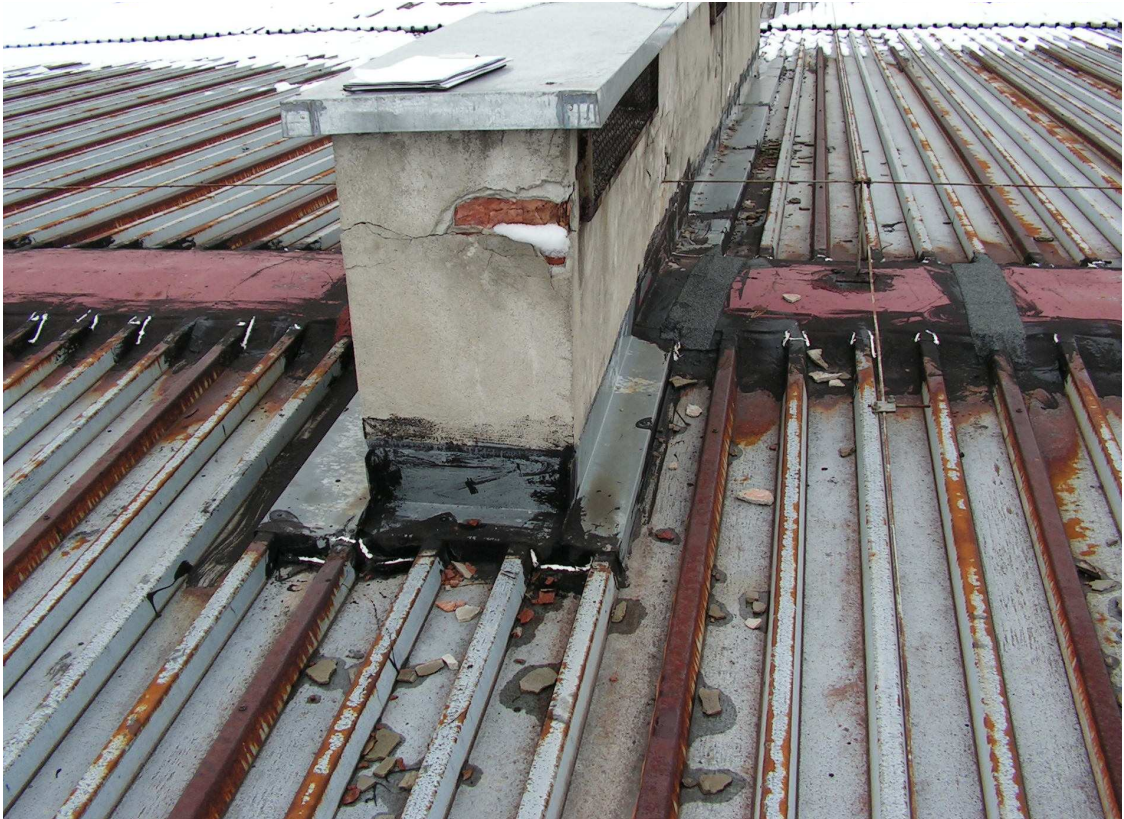
Stan techniczny blachy górnej jest zły. Na dużej połaci dachu blacha jest skorodowana (rys. 4-2). Na dachu występują zanieczyszczenia. Izolacja koryt ściekowych jest nieuszczelna.

Rys. 4-2. Widok blachy górnej przy kalenicy nawy o rozpiętości 24 m.

Ogólnie można stwierdzić, że stan blachy górnej pokrycia jest zły i blacha nadaje się do wymiany. Blacha dolna jest w dobrym stanie. Jednak ze względu na występujące liczne przecieki możliwe jest miejscowe niszczenie górnej powierzchni blachy dolnej i konieczna będzie naprawa powłok ochronnych lub nawet częściowa wymiana arkuszy. Ostateczną decyzję będzie można podjąć po odsłonięciu większej powierzchni pokrycia.

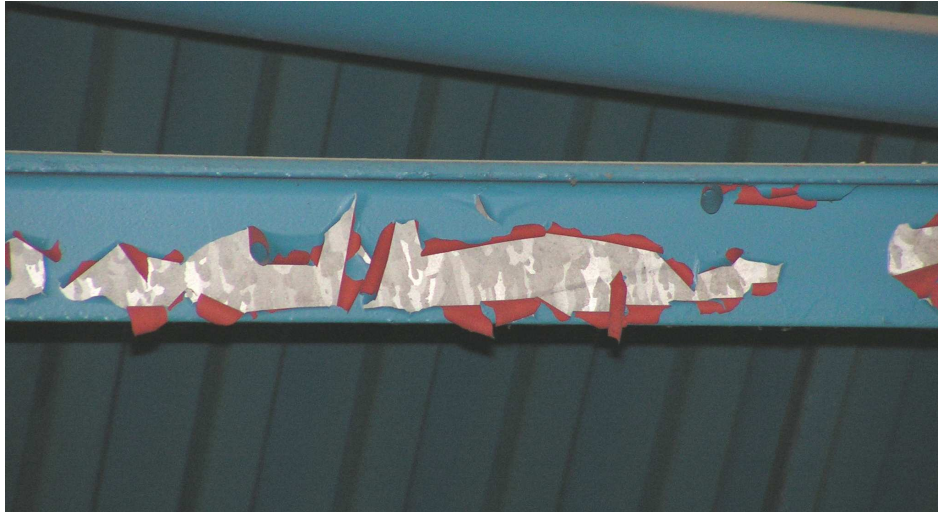
Elementy konstrukcji dachu: rury, kształtowniki, blachy są w stanie dobrym. Nie stwierdzono istotnych ubytków korozyjnych tych elementów. Można jednak stwierdzić, że zarówno w części obecnie nieużytkowanej pomiędzy osiami 7 -9. jak i nad lodowiskiem konstrukcja prętowa jest mocno zabrudzona, i miejscami odpada powłoka farb ochronnych (rys. 5-3).

Rys. 5-3. Złuszczenie farby na górnym pasie wiązara .

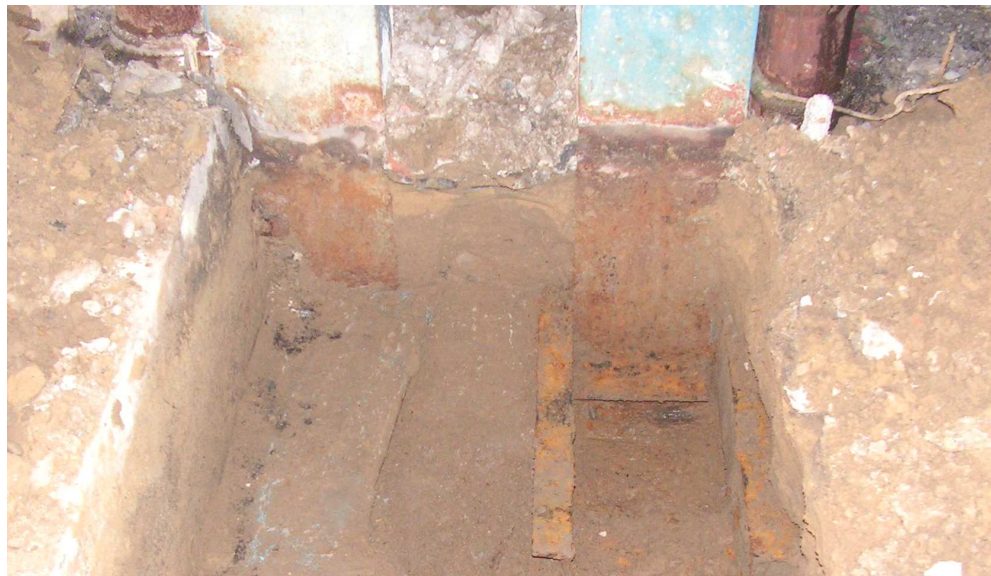
W gorszym stanie są słupy główne, zarówno zewnętrzne jak i wewnętrzne. Przy słupach usytuowane są, często przeciekające rury spustowe. W części nieużytkowanej hali woda przy słupach wsiąka w grunt powodując ciągłe narażenie stali na korozję (rys. 5-4).

Rys. 5-4. Korozja słupów 8C i 8D w osiach poniżej poziomu gruntu. Widoczna korozja wżerowa.

5. W niektórych słupach występują ubytki korozyjne. Nie ma jednak potrzeby wzmacniania słupów. Wystarczy solidnie przeprowadzić naprawę ich powłok malarskich, po uprzednim wypłukaniu skorodowanych części słupów.

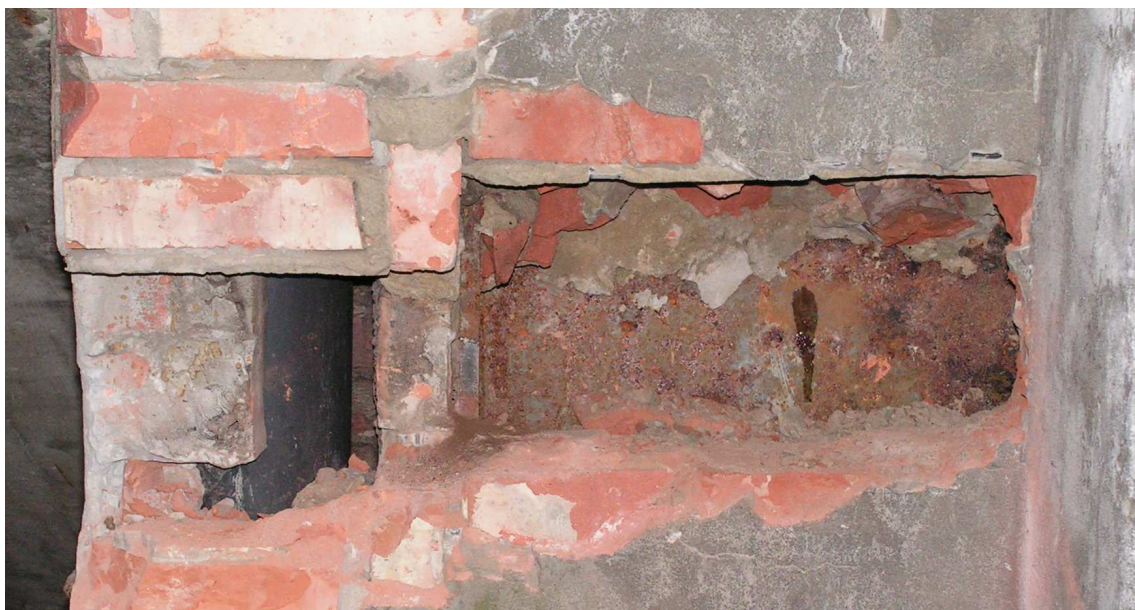
Rys. 5-5. Odkrywka obmurowanego słupa głównego w osiach 8E. Widać mokry gruz ceglany w pachwinie dwuteownika i skorodowany słup.

Obmurowane słupy główne też nie są w dobrej sytuacji. Pachwiny słupa są wypełnione ceglany gruzem, który często jest wilgotny powodując korozję.
