Karta rejestracyjna osuwiska wraz z opinią

18	-	03	-	011	-	
						JK33

Kartę Rejestracyjną Osuwiska nr ewid. 18-03-011-JK33 dla zadania: „Stabilizacja osuwiska przy ul. Gajowej w km 1+929 – 2+248, droga nr 105841 w Dębicy” opracowaną przez panów Jarosław Kaczorowski i Dariusz Grabowski – Państwowy Instytut Geologiczny – Państwowy Instytut Badawczy w marcu 2011 r.

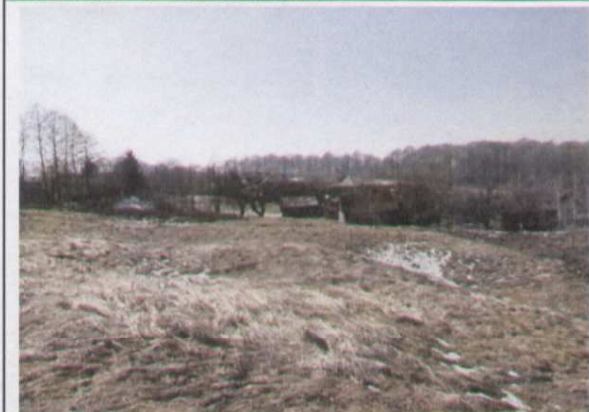
Fot. 1 Wewnątrzosuwickowe progi akumulacyjne usytuowane poniżej skarpy głównej osuwiska

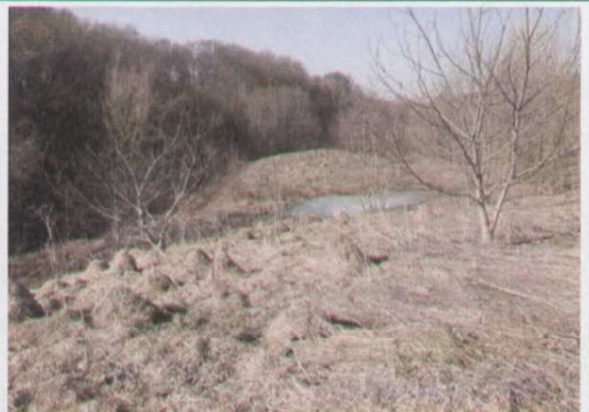
Fot.2 Rzeźba wewnątrz osuwiskowa w rejonie czoła osuwiska

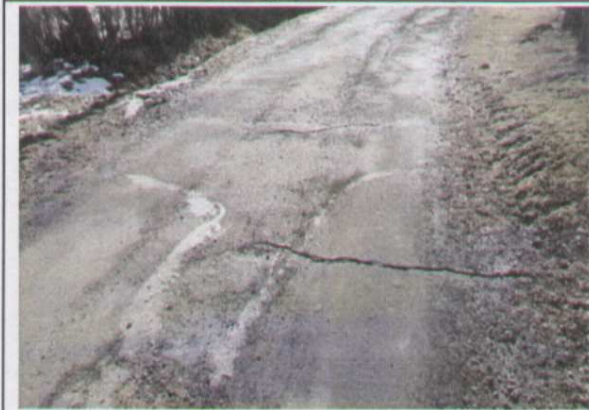
Fot.3 Spękana nawierzchnia asfaltowa na ul. Gajowej

Na terenie osuwiska znajduje się 12 budynków mieszkalnych, 9 budynków gospodarczych, linia energetyczna, asfaltowa droga gminna oraz liczne drogi dojazdowe do posesji. Ponadto powyżej skarpy głównej usytuowane są 1 budynek mieszkalny oraz 2 budynki gospodarcze. W wyniku uaktywnienia się osuwiska uszkodzeniu uległo 8 budynków mieszkalnych oraz 7 budynków gospodarczych (do czasu obserwacji 1 budynek mieszkalny oraz 1 budynek gospodarczy zostały wyburzone). Największe zniszczenia powstały w górnej, południowo-wschodniej części osuwiska. Pozostałe budynki nie noszą śladów uszkodzeń w wyniku aktywności osuwiska. Ponadto uszkodzeniu uległa nawierzchnia asfaltowa drogi gminnej (Fot. 3).

Ponadto uszkodzeniu uległa nawierzchnia gminnej drogi asfaltowej w centralnej części osuwiska.

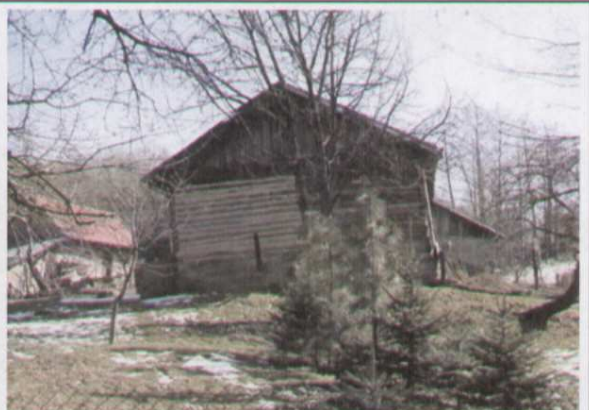
Fot. 4 Przechylony budynek drewniany (posesja bn1)

- **ul. Gajowa „bn1”** - Uszkodzeniu w wyniku silnego spękania podmurówki oraz odchylenia od pionu uległ drewniany budynek mieszkalny (Fot.4). Budynek ten jest obecnie wyłączony z użytkowania decyzją Nadzoru Budowlanego (prawdopodobnie decyzja ta wydana została już w latach 60-tych XX wieku – informacja uzyskana od mieszkańców pobliskich zabudowań). Ponadto podobnym uszkodzeniom (choć w mniejszej skali) uległy 2 murowane budynki gospodarcze znajdujące się we wschodniej części działki.

Budynki mieszkalne oraz budynki gospodarcze usytuowane na posesjach przy ul. Gajowej „bn1”, 21, 23, 34 powinny zostać przeniesione poza obszar osuwiska, natomiast zagrożone budynki mieszkalne oraz gospodarcze (patrz szkic osuwiska) powinny zostać objęte monitoringiem obserwacyjnym prowadzonym przez mieszkańców. W przypadku powstania szczelin oraz pęknięć na ścianach budynku należy zgłosić ten fakt nadzorowi budowlanemu, oraz zastanowić się nad ewentualnością wyłączenia tego budynku z użytkowania. Proces niszczenia budynków przez osuwisko może następować z przerwami i etapami, zatem podjęcie właściwej decyzji powinno nastąpić w pewnym czasie, w którym będzie można zaobserwować zmiany w przebiegu procesu osuwiskowego i jego wpływu na budynki oraz infrastrukturę drogową. Ponadto obszar osuwiska w planie zagospodarowania przestrzennego powinien być wyłączony z zabudowy mieszkalnej.

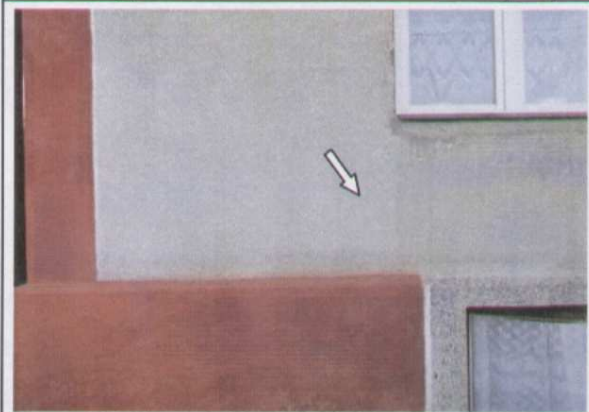
Fot.5 Spękany budynek mieszkalny (posesja 19)

- **ul. Gajowa 19** – Na ścianie zewnętrznej budynku mieszkalnego widoczne są spękania powstałe w latach 80-tych (pęknięcia pojawiły się po wykonywanych na tym terenie badaniach geofizycznych), spękania te w niewielkim stopniu powiększyły się w czerwcu 2010r. (Fot. 5), budynek gospodarczy nie nosi śladów uszkodzeń.

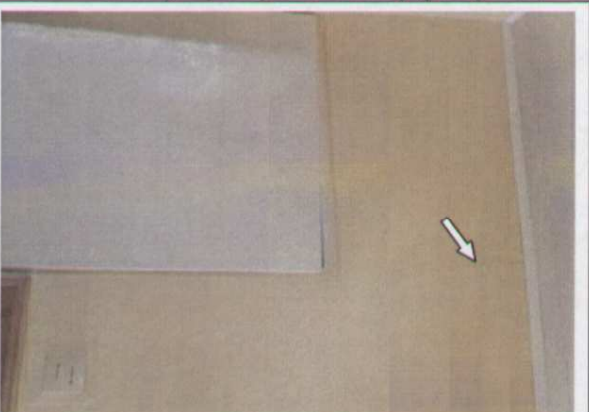
Fot.6 Spękany budynek mieszkalny - ściana wewnętrzna (posesja 21)

- **ul. Gajowa 21** – Uszkodzeniu uległ drewniany budynek mieszkalny (Fot. 6) oraz murowany budynek gospodarczy. Wewnątrz jak i na zewnątrz budynku mieszkalnego ściany uległy skręceniu oraz spękaniu. Budynek gospodarczy także jest odchylony od pionu.

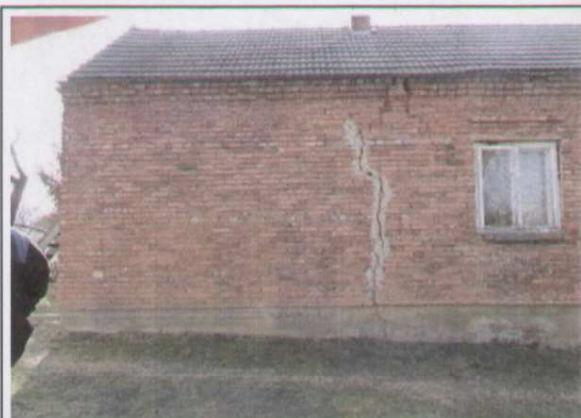
Fot.7 Spękany budynek mieszkalny (posesja 23)

- **ul. Gajowa 23** – W obrębie posesji znajdują się dwa murowane budynki (1 mieszkalny oraz 1 gospodarczy). Budynek mieszkalny jest silnie spękany (Fot. 7), a spękania te od czerwca 2010 r. do listopada 2010r. ulegały powiększaniu. Budynek gospodarczy także nosi ślady spękań, choć spękania te są drobne.

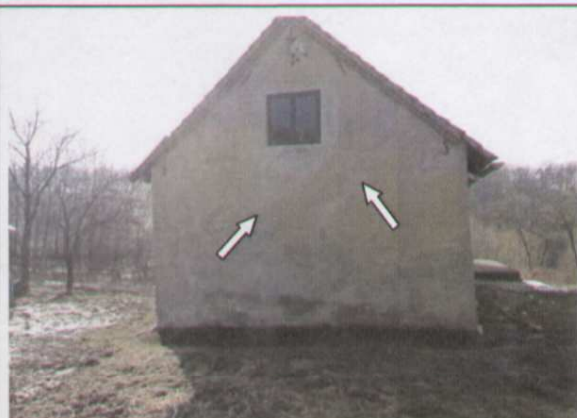
Fot.8 Spękany budynek mieszkalny (posesja 32)

- **ul. Gajowa 32** – Uszkodzeniu uległa wschodnia ściana budynku mieszkalnego (Fot. 8). Ściana ta jest spękana.

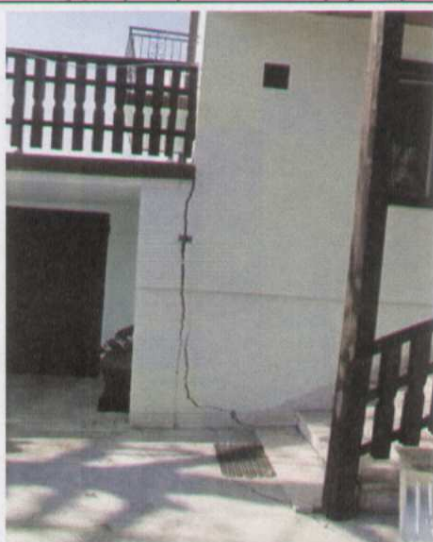
Fot.9 Spękany budynek mieszkalny (posesja 32)

- **ul. Gajowa 34** - Uszkodzeniu w wyniku silnego spękania oraz wychylenia od pionu uległ murowany budynek mieszkalny (Fot. 9) oraz murowany budynek gospodarczy. Główną przyczyną powstania tych uszkodzeń było prawdopodobnie utworzenie się niszy erozyjnej poniżej wylotu instalacji odwadniającej znajdującej się na północny-zachód od zabudowań. Budynki te są obecnie wyłączone z użytkowania decyzją Nadzoru Budowlanego.

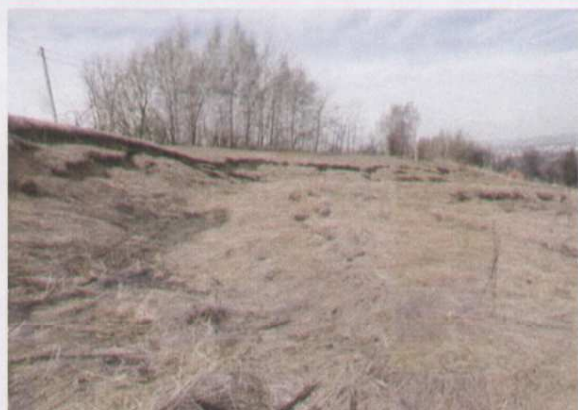
Fot. 1 Skarpa główna (południowa część osuwiska)

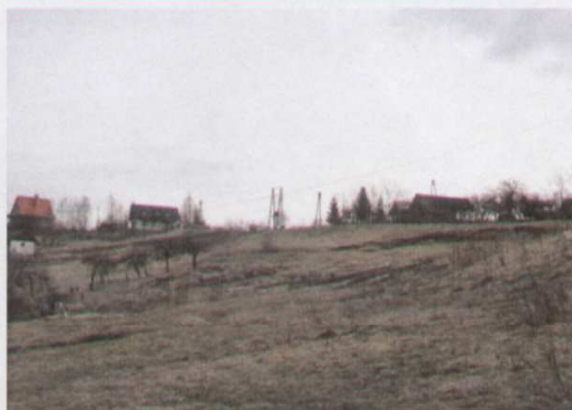
Fot.2 Skarpa główna oraz rzeźba wewnątrzsuwiskowa (południowa część osuwiska)

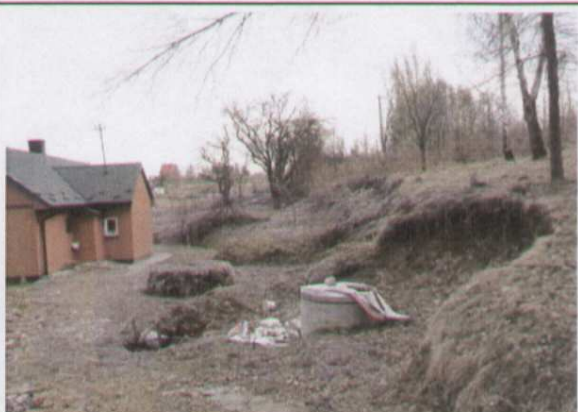
Fot.3 Skarpa główna (północna część osuwiska)

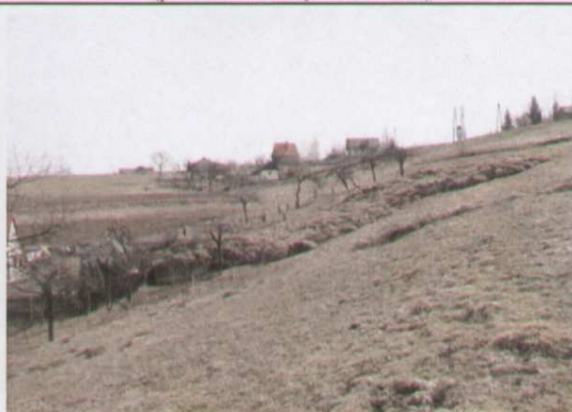
Fot.4 Rzeźba wewnątrzsuwiskowa oraz czoło osuwiska (południowa część osuwiska)

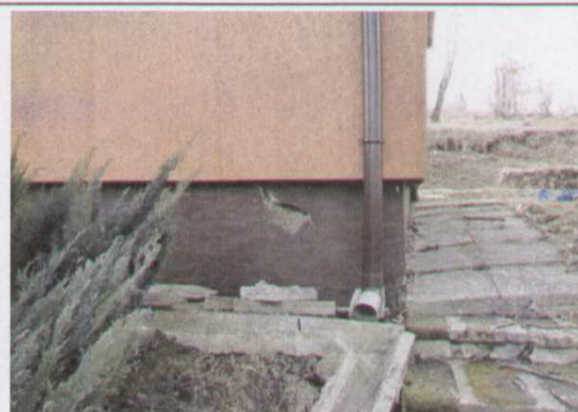
Fot.5 Spękania podmurówki budynku mieszkalnego przy ul. Rolniczej 21

- ul. Rolnicza 21 - Uszkodzeniu w wyniku silnego spękania podmórówki (Fot. 5) uległ drewniany budynek mieszkalny usytuowany w centralnej części osuwiska. Budynek ten jest obecnie wyłączony z użytkowania decyzją Nadzoru Budowlanego.

Budynek mieszkalny usytuowany przy ul. Rolniczej 21 powinien zostać przeniesiony poza obszar osuwiska, natomiast zagrożony budynek gospodarczy (ul. Wiejska 30) poniżej czoła osuwiska, powinien zostać objęty monitoringiem obserwacyjnym prowadzonym przez mieszkańców. W przypadku powstania szczelin oraz pęknięć na ścianach budynku należy zgłosić ten fakt nadzorowi budowlanemu, oraz zastanowić się nad ewentualnością wyłączenia tego budynku z użytkowania. Proces niszczenia budynku przez osuwisko może następować z przerwami i etapami, zatem podjęcie właściwej decyzji powinno nastąpić w pewnym czasie, w którym będzie można zaobserwować zmiany w przebiegu procesu osuwiskowego i jego wpływu na budynki oraz infrastrukturę drogową. Ponadto obszar osuwiska w planie zagospodarowania przestrzennego powinien być wyłączony z zabudowy mieszkalnej.

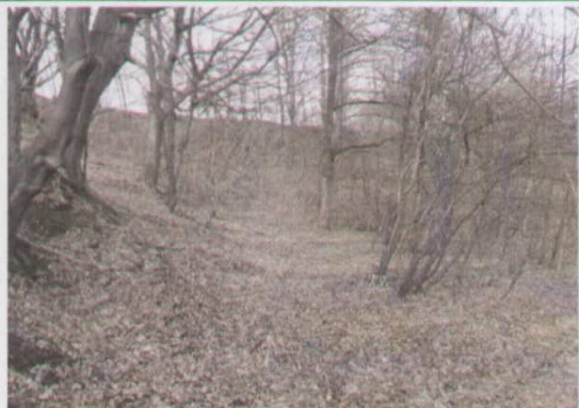
Skarpa główna (Fot. 1) jest wyraźna, a jej wysokość w części północnej nie przekracza 8,5 m. W części południowej jej wysokość waha się w przedziale od 1,5 m do ok. 4 m. W części północnej skarpa boczna nie występuje natomiast w części południowej jest zatarta przez czoło osuwiska nr JK 37. Czoło osuwiska jest mniej wyraźne i zmienione w wyniku erozyjnej działalności cieku poniżej. Jego wysokość nie przekracza 5 m. Rzeźba wewnątrz osuwiskowa (Fot. 2) jest wyraźna i składają się na nią głównie progi akumulacyjne o wysokości względnej do kilku metrów oraz niewielkie skarpy wtórne o wysokości nie przekraczającej 3 m.

Fot. 1 Skarpa główna (północna część osuwiska)

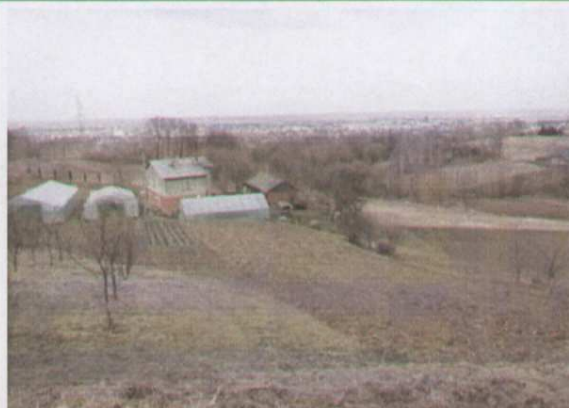
Fot.2 Rzeźba wewnątrz osuwiska
(widok na część południową osuwiska)

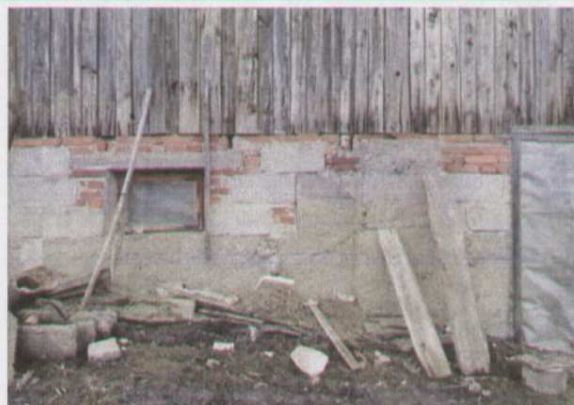
Fot.3 Spękany budynek gospodarczy przy ul. Rolniczej 15

- **ul. Rolnicza 15** - Uszkodzeniu w wyniku spękania uległ murowany budynek gospodarczy (Fot.3) usytuowany poniżej budynku mieszkalnego. Spękania są drobne i nieliczne.
- **ul. Rolnicza 17** - Uszkodzeniu w wyniku spękania uległ murowany budynek gospodarczy (Fot. 4) znajdujący się ok. 1 m od skarpy głównej osuwiska. Spękania zaznaczają się jedynie we wschodniej części budynku, są drobne oraz nieliczne.

Wszystkie zagrożone budynki (patrz mapa osuwiska) znajdujące się w granicach osuwiska lub w jego bezpośrednim sąsiedztwie, powinny zostać objęte monitoringiem obserwacyjnym prowadzonym przez mieszkańców. W przypadku powiększenia lub odnowienia się istniejących szczelin oraz pęknięć na ścianach budynku lub pojawienia się nowych spękań należy zgłosić ten fakt nadzorowi budowlanemu, oraz zastanowić się nad ewentualnością wyłączenia tych budynków z użytkowania. Proces niszczenia budynku przez osuwisko może następować z przerwami i etapami, zatem podjęcie właściwej decyzji powinno nastąpić w pewnym czasie, w którym będzie można zaobserwować zmiany w przebiegu procesu osuwiskowego i jego wpływu na budynki oraz infrastrukturę drogową. Ponadto obszar osuwiska w planie zagospodarowania przestrzennego powinien być wyłączony z zabudowy mieszkalnej.

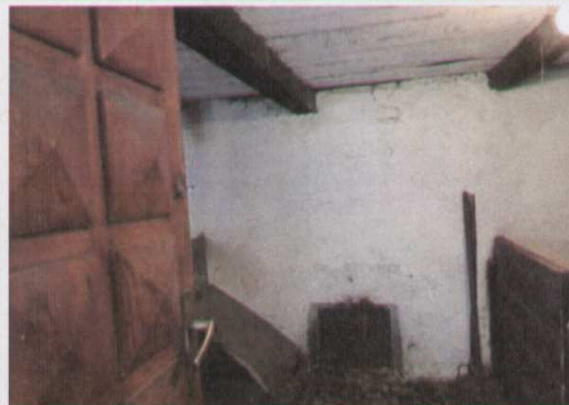
Fot.4 Spękany budynek gospodarczy przy ul. Rolniczej 17
(wnętrze budynku)
