### Karta rejestracyjna osuwiska wraz z opinią

JK33

## Karta rejestracyjna osuwiska wraz z opinią

JK38

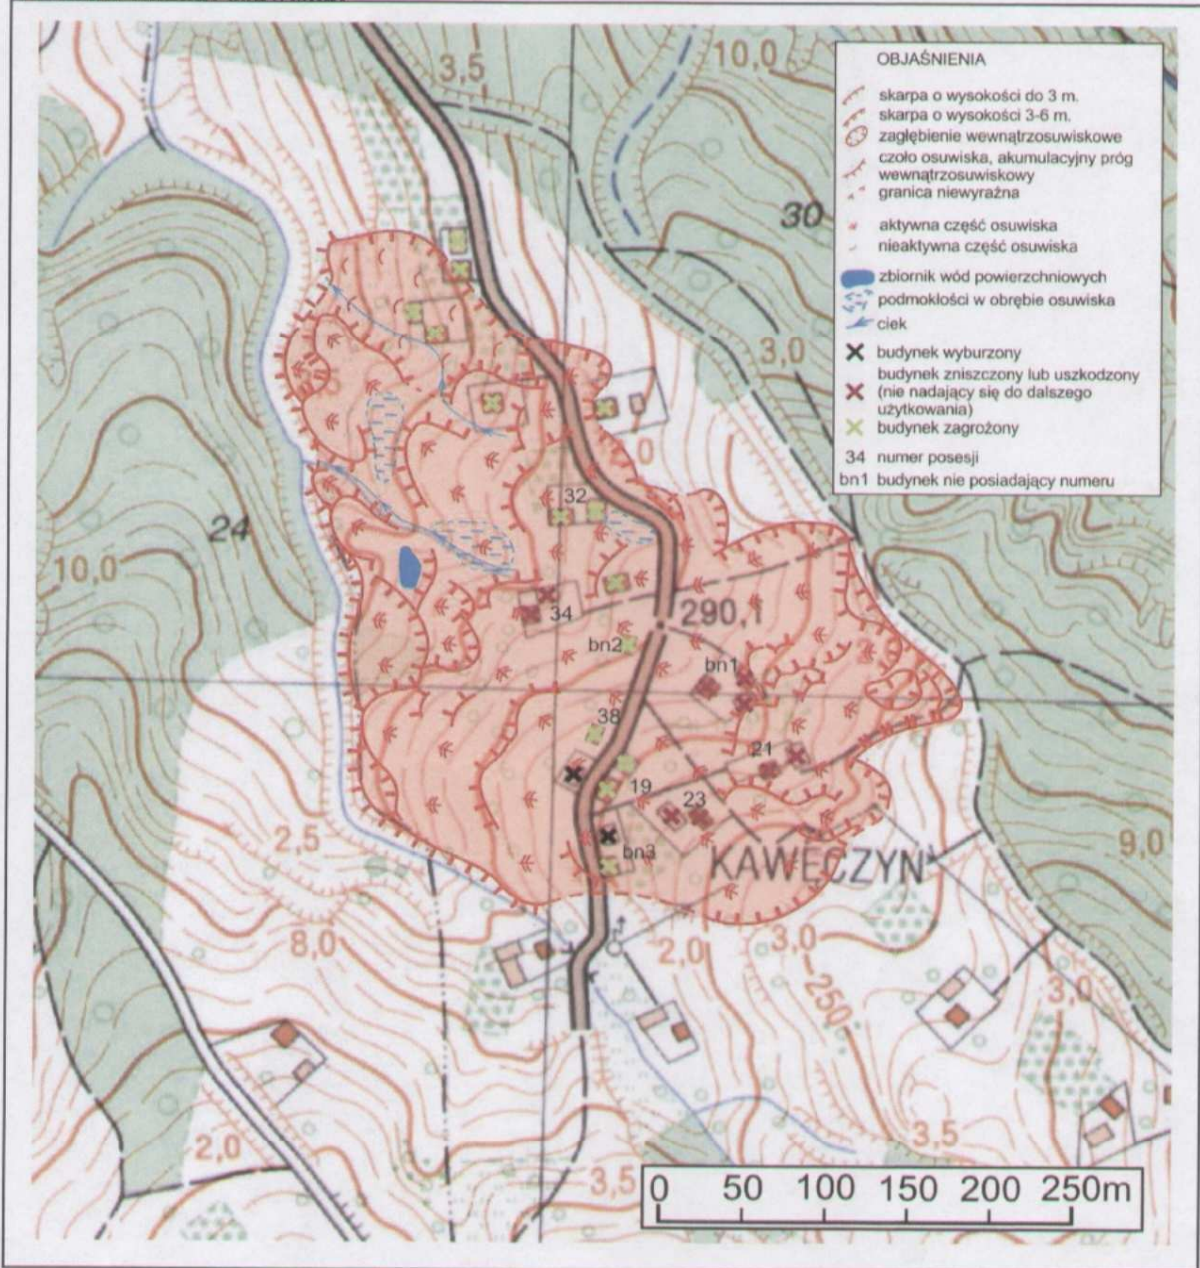
14. Szkic (mapa) osuwiska:

6. Krótki opis słowny: <p>Osuwisko zajmuje południowo-wschodnią część grzbietu o rozciągłości NW-SE. Obejmuje ono swym zasięgiem dolną i środkową część stoku. Wschodnia część osuwiska rozwinięta jest w leju źródłowym.</p> <p>Osuwisko jest aktywne prawie na całej swej powierzchni; tylko północna jego część jest</p> <p>Skarpa główna jest miejscami niewyraźna, a jej średnia wysokość nie przekracza 2 m. Tylko na krótkim odcinku w części wschodniej wysokość skarpy dochodzi do 5,5–6 m. Przebieg skarpy głównej jest złożony - składa się z kilku mniejszych form o półkolistym kształcie. Boczna granica w części wschodniej jest w pewnych odcinkach słabo czytelna z uwagi na obecność innego osuwiska. Czoło osuwiska jest wyraźne i mocno urozmaicone. Składa się z szeregu mniejszych form o wysokości do 6 m. Rzeźba wewnątrz osuwiskowa (Fot. 1, 2) jest bogata w liczne skarpy wtórne, zagłębienia wypełnione wodą oraz progi akumulacyjne różnej wielkości. Formy te koncentrują się w górnej oraz dolnej części osuwiska.</p> <p>Przejawy wód powierzchniowych w obrębie osuwiska skoncentrowane są w północno-zachodniej części. Wśród nich zaobserwować można podmokłości oraz niewielkich rozmiarów zbiorniki wód powierzchniowych, usytuowane na wypłaszczeniach znajdujących się na zapleczeniach progów akumulacyjnych. Ponadto występują tam dwa ciekły powierzchniowe odprowadzające wody do potoku, do którego zeszło czoło osuwiska.</p>

Budynki mieszkalne oraz budynki gospodarcze usytuowane na posesjach przy ul. Gajowej „bn1”, 21, 23, 34 powinny zostać przeniesione poza obszar osuwiska, natomiast zagrożone budynki mieszkalne oraz gospodarcze (patrz szkic osuwiska) powinny zostać objęte monitoringiem obserwacyjnym prowadzonym przez mieszkańców. W przypadku powstania szczelin oraz pęknięć na ścianach budynku należy zgłosić ten fakt nadzorowi budowlanemu, oraz zastanowić się nad ewentualnością wyłączenia tego budynku z użytkowania. Proces niszczenia budynków przez osuwisko może następować z przerwami i etapami, zatem podjęcie właściwej decyzji powinno nastąpić w pewnym czasie, w którym będzie można zaobserwować zmiany w przebiegu procesu osuwiskowego i jego wpływu na budynki oraz infrastrukturę drogową. Ponadto obszar osuwiska w planie zagospodarowania przestrzennego powinien być wyłączony z zabudowy mieszkalnej.
