**Ekspertyza techniczna konstrukcji hali
nad basenami i lodowiskiem
przy ul. Piłsudskiego w Dębicy**

Autorzy opracowania:

Rzeszów luty 2009 r.

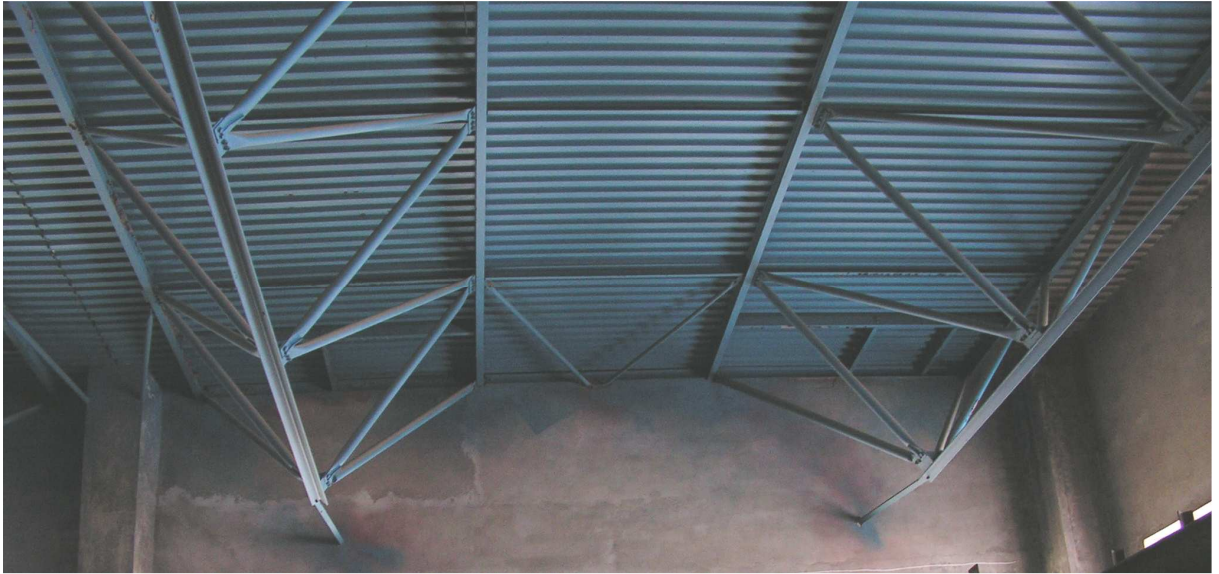
Rys. 5-1. Para wiązarów kratowych w segmencie o szerokości 12 m.

Obciążenie powierzchniowe z dachu przekazywane jest bezpośrednio z blachy dolnej pokrycia na górne pasy wiązarów kratowych. Wiazary kratowe o przekroju trójkątnym (rys. 5-1) składają się z dwóch pasów górnych z dwuteownika IPE180 odległych od siebie o 3,6 m, pasa dolnego z ustawionego daszkowo kątownika 120x16, oraz skratowania z rur okrągłych, o przekroju poprzecznym dobranym odpowiednio do występujących sił. W wiązarach występują rury RO108x5, RO95x4, RO88,9x4,5, RO76,1x4, RO63,5x3,6, oraz RO 57,0x3,6. Połączenia rur z pasami są śrubowe na śruby wysokiej wytrzymałości M16, M20 M24 kl. 10.9. Górne pasy wiazara oraz sąsiednie pasy wiązarów w segmencie są ze sobą połączone ceownikami (rys. 5-1). Pasy górne i pas dolny są do siebie równoległe i posiadają 5% spadek. Połączenie montażowe pasa górnego wykonano jako zakładkowe na 5 śrub M24 kl. 10.9, a pasa dolnego na 6 śrub M20 kl. 10.9. Wysokość konstrukcyjna wiązarów wynosi

2,4 m. Wiązar o rozpiętości 24 m został wykonany poprzez odpowiednie skrócenie wiązara o rozpiętości 30 m.

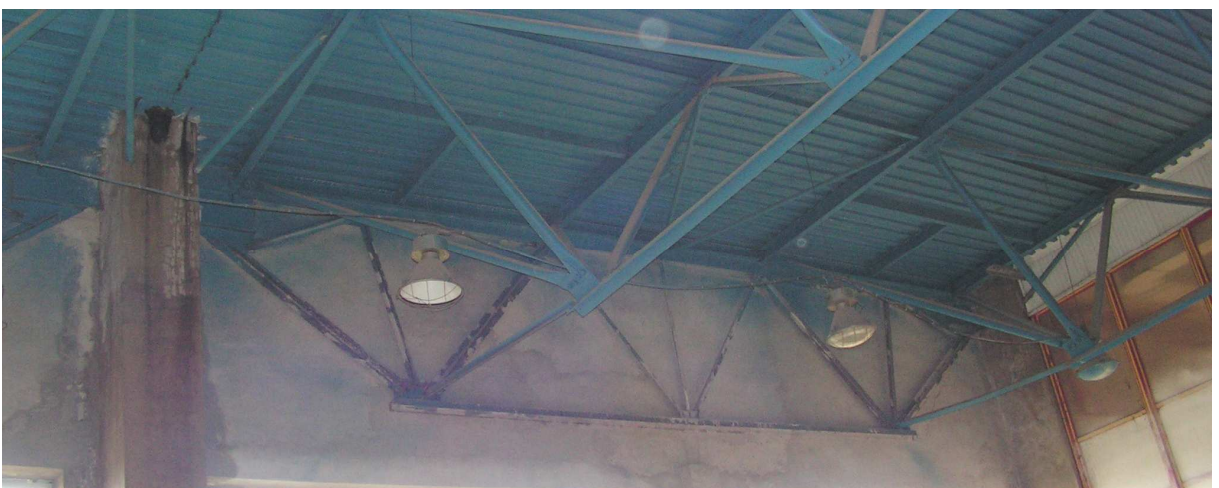
Rys. 5-2. Podciąg kratowy.

Wiązary opierają się na podciągach wykonanych jako kraty płaskie ze śrubowymi połączeniami prętów na śruby M12, M16, M20, kl. 10.9. Pasy są wykonane z ceowników ustawionych stopkami na dół: górny z ceownika C180 i dolny z ceownika C160. Pręty skratowania są wykonane z dwóch kątowników ustawionych krzyżowo lub z pojedynczych kątowników. Wysokość konstrukcyjna podciągu wynosi 1,95 m. Podciągi w osi A są całkowicie zamurowane (rys. 5-1).

Podciągi opierają się na słupach głównych hali. Słupy zewnętrzne są wykonane jako spawane z blach. Pasy słupów są wykonane z blachy 16x350 mm, a środniki z blachy 10x668 mm. Słupy wewnętrzne są wykonane z dwóch ceowników C300 zespawanych w skrzynkę. Słupki drugorzędne i słupki w ścianach szczytowych są wykonane z dwuteownika IPN 260. Stwierdzono, że elementy konstrukcji prętowej dachu są ocynkowane. Warstwy cynku nie stwierdzono na słupie głównym na przecięciu osi 8E.
