Karta rejestracyjna osuwiska wraz z opinią

18	-	03	-	011	-	
						JK33

Kartę Rejestracyjną Osuwiska nr ewid. 18-03-011-JK33 dla zadania: „Stabilizacja osuwiska przy ul. Gajowej w km 1+929 – 2+248, droga nr 105841 w Dębicy” opracowaną przez panów Jarosław Kaczorowski i Dariusz Grabowski – Państwowy Instytut Geologiczny – Państwowy Instytut Badawczy w marcu 2011 r.

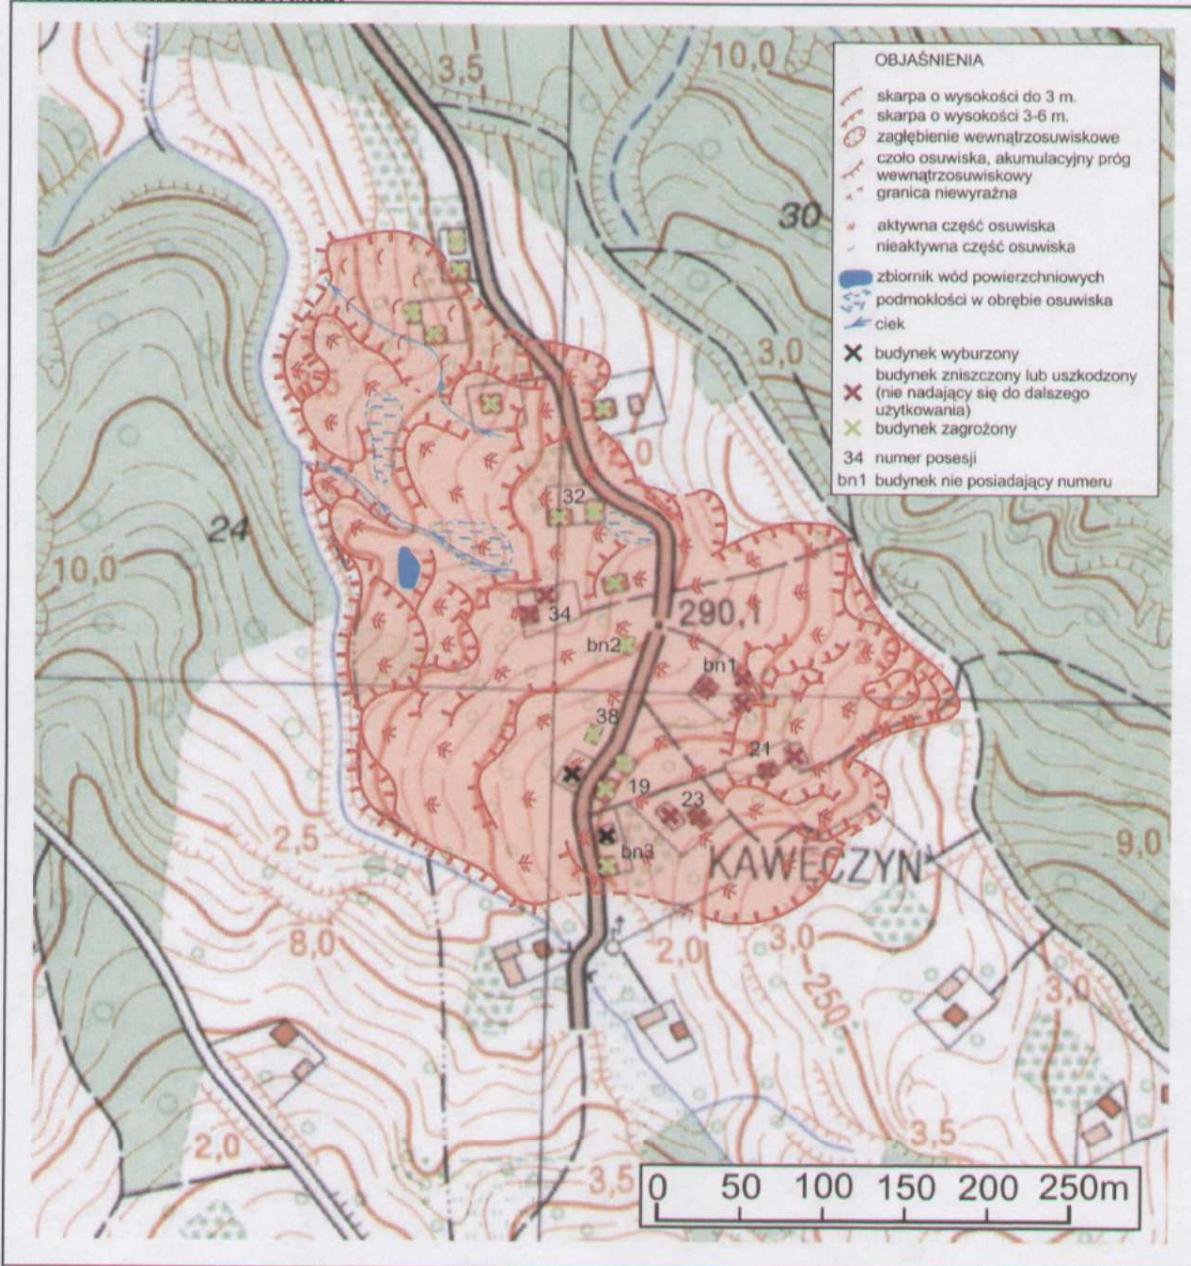
14. Szkic (mapa) osuwiska:

Na terenie osuwiska znajduje się 12 budynków mieszkalnych, 9 budynków gospodarczych, linia energetyczna, asfaltowa droga gminna oraz liczne drogi dojazdowe do posesji. Ponadto powyżej skarpy głównej usytuowane są 1 budynek mieszkalny oraz 2 budynki gospodarcze. W wyniku uaktywnienia się osuwiska uszkodzeniu uległo 8 budynków mieszkalnych oraz 7 budynków gospodarczych (do czasu obserwacji 1 budynek mieszkalny oraz 1 budynek gospodarczy zostały wyburzone). Największe zniszczenia powstały w górnej, południowo-wschodniej części osuwiska. Pozostałe budynki nie noszą śladów uszkodzeń w wyniku aktywności osuwiska. Ponadto uszkodzeniu uległa nawierzchnia asfaltowa drogi gminnej (Fot. 3).

- **ul. Gajowa „bn1”** - Uszkodzeniu w wyniku silnego spękania podmurówki oraz odchylenia od pionu uległ drewniany budynek mieszkalny (Fot.4). Budynek ten jest obecnie wyłączony z użytkowania decyzją Nadzoru Budowlanego (prawdopodobnie decyzja ta wydana została już w latach 60-tych XX wieku – informacja uzyskana od mieszkańców pobliskich zabudowań). Ponadto podobnym uszkodzeniom (choć w mniejszej skali) uległy 2 murowane budynki gospodarcze znajdujące się we wschodniej części działki.

- **ul. Gajowa „bn2”** – Uszkodzeniu uległ nowo wybudowany murowany budynek mieszkalny. Na powierzchniach zewnętrznych ścian nośnych widoczne są spękania powstałe na wiosnę 2010r. Spękania te widoczne są jedynie od strony drogi gminnej.

- **ul. Gajowa „bn3”** – Na posesji tej znajduje się obecnie murowany budynek gospodarczy, natomiast budynek mieszkalny został wyburzony (brak informacji o przyczynach zburzenia budynku, prawdopodobne jest, że uległ on uszkodzeniu w wyniku uaktywnienia się osuwiska). Ściany zewnętrzne budynku gospodarczego są spękane.

- **ul. Gajowa 19** – Na ścianie zewnętrznej budynku mieszkalnego widoczne są spękania powstałe w latach 80-tych (pęknięcia pojawiły się po wykonywanych na tym terenie badaniach geofizycznych), spękania te w niewielkim stopniu powiększyły się w czerwcu 2010r. (Fot. 5), budynek gospodarczy nie nosi śladów uszkodzeń.

- **ul. Gajowa 21** – Uszkodzeniu uległ drewniany budynek mieszkalny (Fot. 6) oraz murowany budynek gospodarczy. Wewnątrz jak i na zewnątrz budynku mieszkalnego ściany uległy skręceniu oraz spękaniu. Budynek gospodarczy także jest odchylony od pionu.

- **ul. Gajowa 32** – Uszkodzeniu uległa wschodnia ściana budynku mieszkalnego (Fot. 8). Ściana ta jest spękana.

- **ul. Gajowa 34** - Uszkodzeniu w wyniku silnego spękania oraz wychylenia od pionu uległ murowany budynek mieszkalny (Fot. 9) oraz murowany budynek gospodarczy. Główną przyczyną powstania tych uszkodzeń było prawdopodobnie utworzenie się niszy erozyjnej poniżej wylotu instalacji odwadniającej znajdującej się na północny-zachód od zabudowań. Budynki te są obecnie wyłączone z użytkowania decyzją Nadzoru Budowlanego.

- **ul. Gajowa 38** - Uszkodzeniu uległ budynek gospodarczy (garaż). Budynek ten wyłączony został z użytkowania decyzją Nadzoru Budowlanego. Obecnie budynek ten nie istnieje (został wyburzony).

Ponadto uszkodzeniu uległa nawierzchnia gminnej drogi asfaltowej w centralnej części osuwiska.

Budynki mieszkalne oraz budynki gospodarcze usytuowane na posesjach przy ul. Gajowej „bn1”, 21, 23, 34 powinny zostać przeniesione poza obszar osuwiska, natomiast zagrożone budynki mieszkalne oraz gospodarcze (patrz szkic osuwiska) powinny zostać objęte monitoringiem obserwacyjnym prowadzonym przez mieszkańców. W przypadku powstania szczelin oraz pęknięć na ścianach budynku należy zgłosić ten fakt nadzorowi budowlanemu, oraz zastanowić się nad ewentualnością wyłączenia tego budynku z użytkowania. Proces niszczenia budynków przez osuwisko może następować z przerwami i etapami, zatem podjęcie właściwej decyzji powinno nastąpić w pewnym czasie, w którym będzie można zaobserwować zmiany w przebiegu procesu osuwiskowego i jego wpływu na budynki oraz infrastrukturę drogową. Ponadto obszar osuwiska w planie zagospodarowania przestrzennego powinien być wyłączony z zabudowy mieszkalnej.

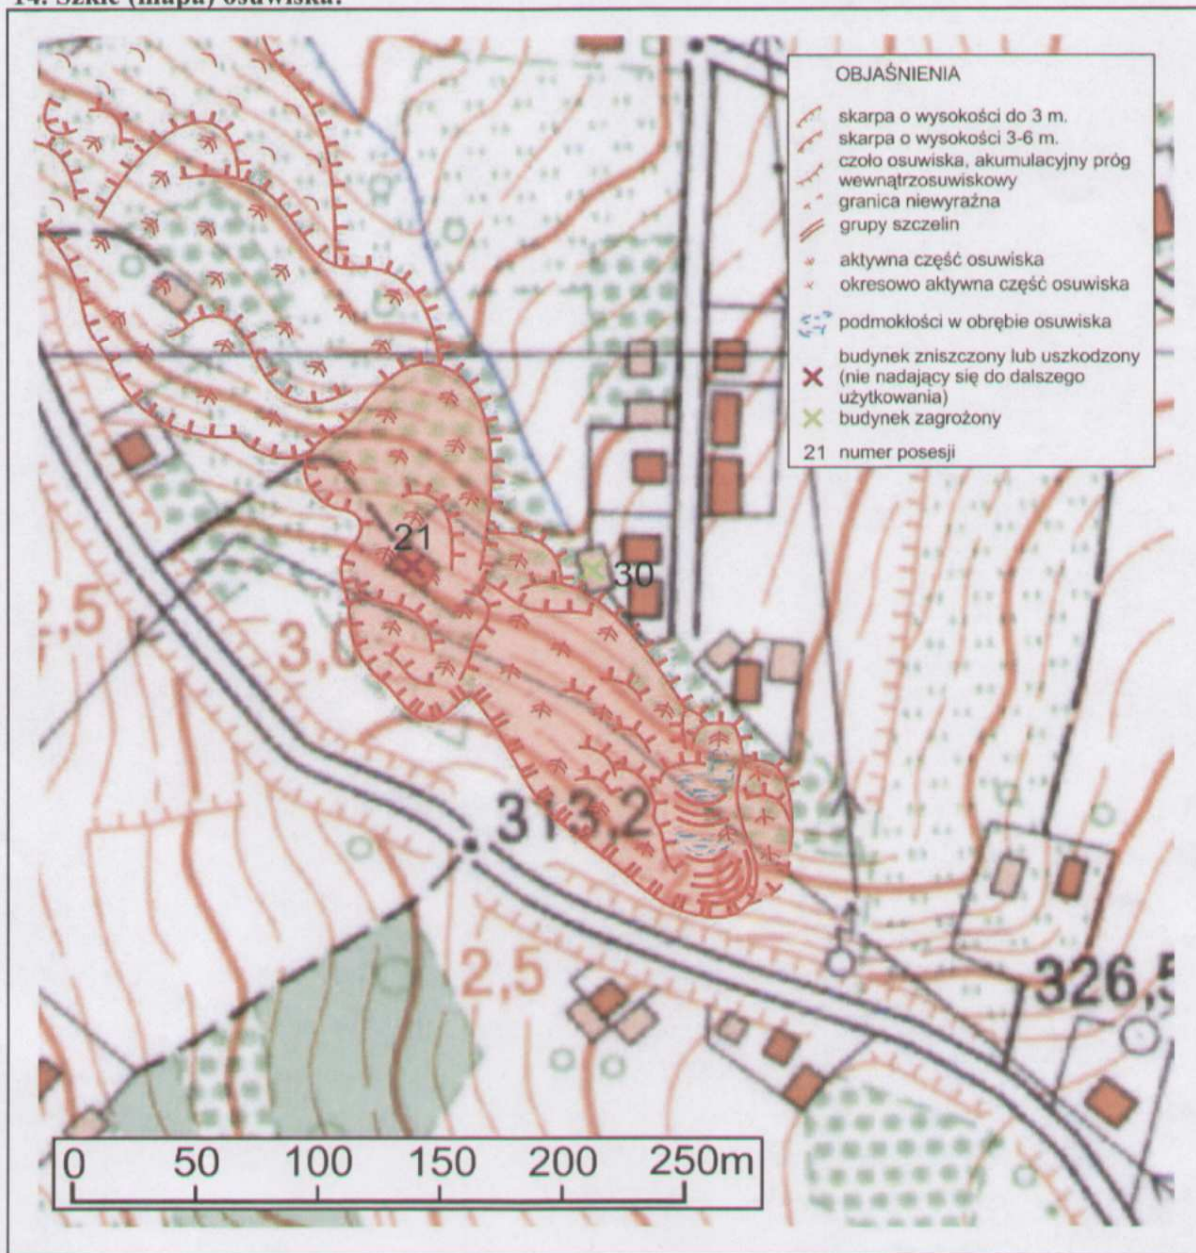
14. Szkic (mapa) osuwiska:

Na terenie osuwiska znajduje się jeden budynek mieszkalny. Ponadto poniżej czoła osuwiska znajduje się 1 budynek gospodarczy. W wyniku uaktywnienia się osuwiska uszkodzeniu uległy budynek mieszkalny na posesji nr 21. Budynek znajdujący się poniżej osuwiska nie nosi śladów
